**RAPPORT D'ÉTUDE DES ARBRES**

**PLACE DU 30 AOÛT  
94 GRANDE RUE**

**BESSANCOURT (95)**

**Visite du 16 février 2023**

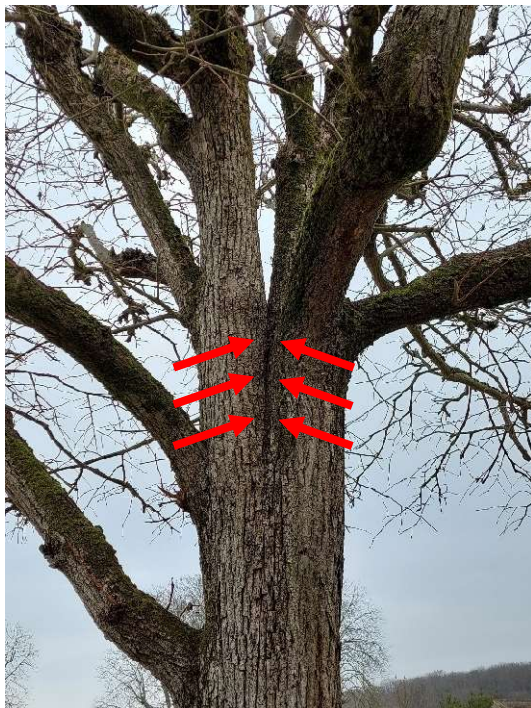
Le tilleul n°14 a développé lors de sa croissance une fourche selon un angle fermé en "V". Lors de leur développement, les branches s'étirent en longueur, mais gagnent également en diamètre, jusqu'à ce que les brins de la fourche se touchent à leur base et se gênent mutuellement dans leur développement latéral. A terme, la pression exercée au niveau de la fourche peut devenir importante et entraîner la rupture d'un des brins.

Tilleul n°14 : fourche à écorce incluse entre branches

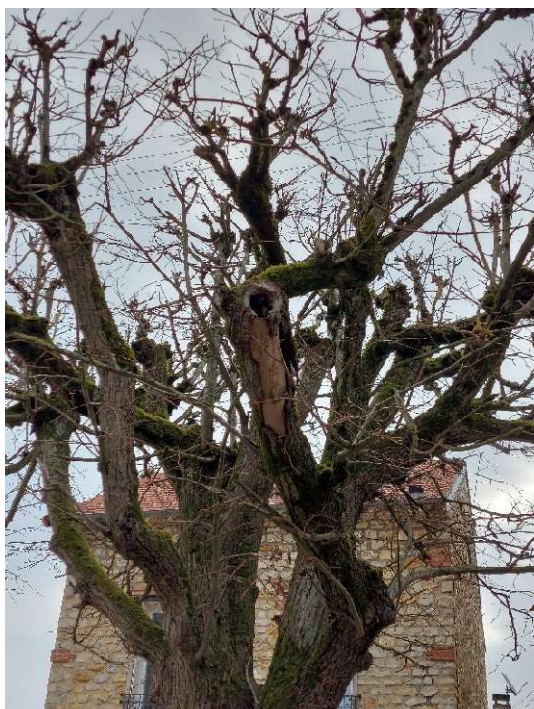
Tilleul n°7 : une charpentièrre réduite lors d'une taille de mise au gabarit, la plaie s'est creusée, la charpentièrre se dégrade

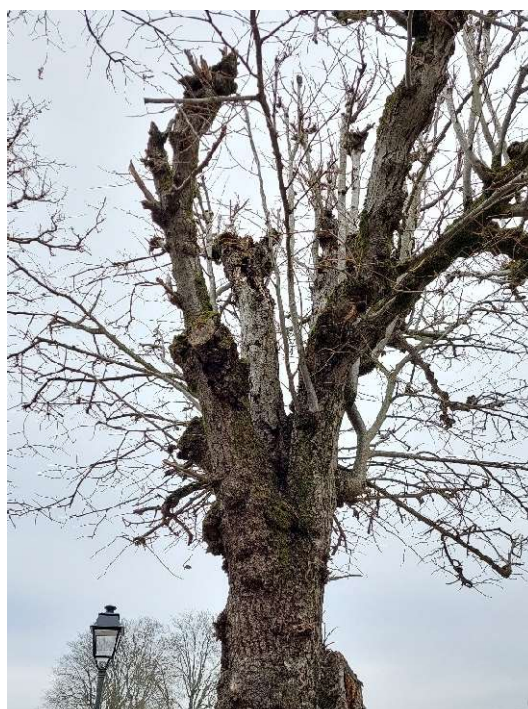
Tilleul n°10 : charpentièrres mortes en raison des tailles répétées depuis plusieurs dizaines d'années

Abattages de mise en sécurité en 2023	Abattages probables d'ici à 2028	Abattages probables d'ici à 2033
Numéro des arbres	n°10 et 11	n°1, 2, 4, 13 et 15	n°5, 6, 8, 12 et 14
Total	3	5	5

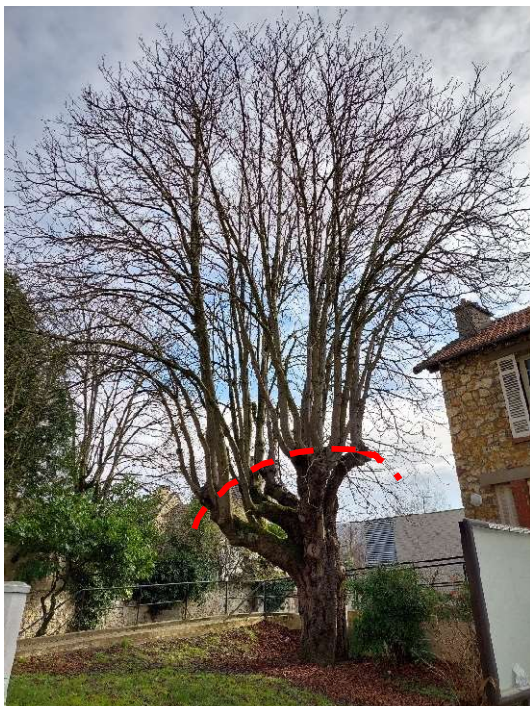
**Les plaies de coupes les plus larges ont évolué**, certaines têtes de charpentièrres de ce marronnier sont creuses ou dégradées.

Les suppléants qui se sont développés après la réduction sont ancrés sur du bois dégradé ou en bordure d'une zone creuse. Les risques d'arrachement sont importants, particulièrement pour les suppléants longs et lourds.

Marronnier n°15 : charpentières anciennement réduites

Taille de réduction	Taille de suppression de bois mort
Numéro des arbres	n°15	n°13 et 15
Total	1	2

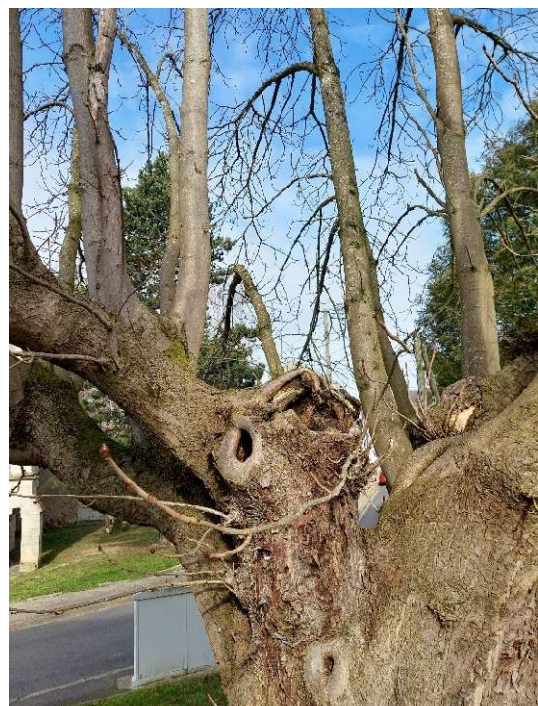
Marronnier n°15 : plaie de réduction creuse

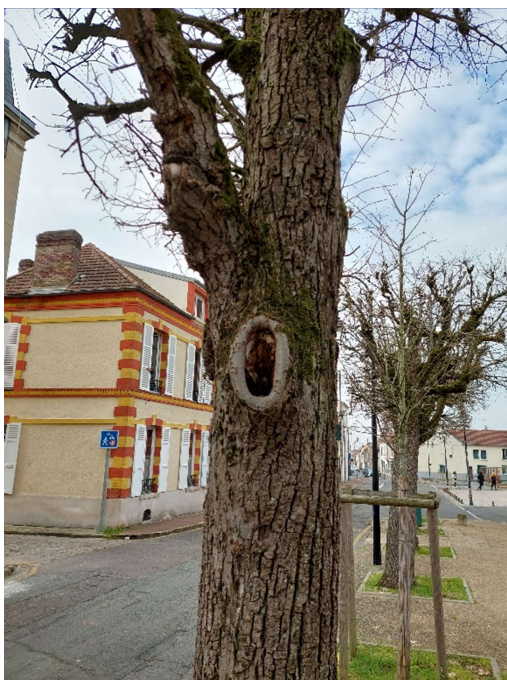
Tilleul n°5 : plaie de suppression creuse sur tronc

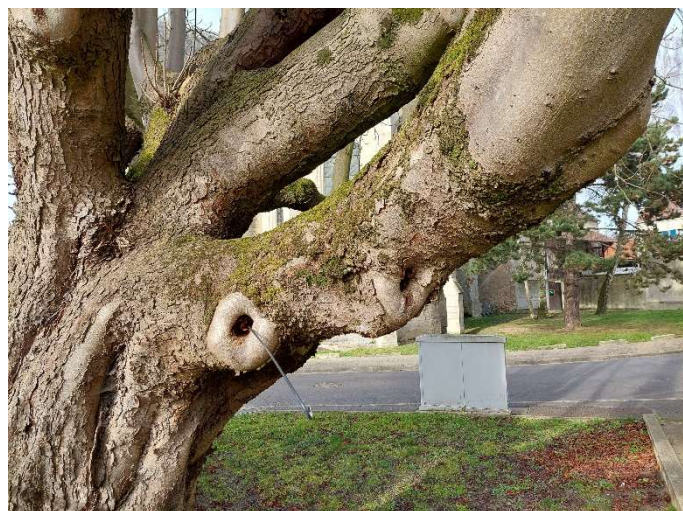
Marronnier n°15 : plaies de suppression creuse sur charpentière

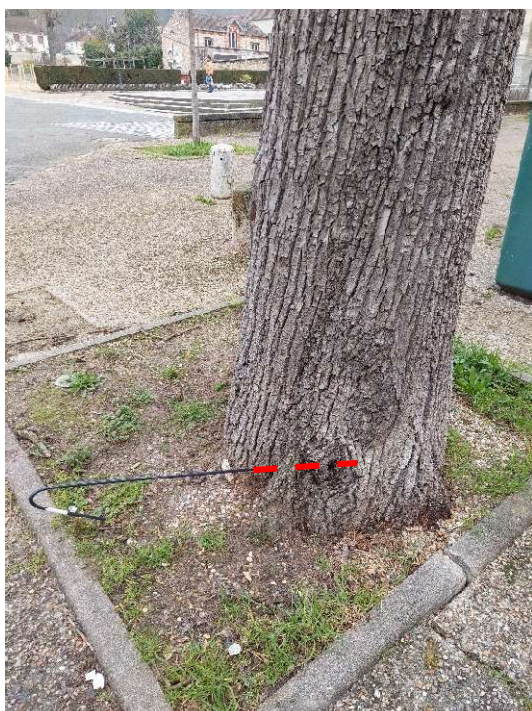
Les tilleuls n°1, 2, 4, 6, 8, 13 et 14 présentent des cavités au collet ou sur le tronc. Des sondages au résistographe ont été réalisés pour vérifier l'étendue des dégradations. Pour aucun d'entre eux le seuil de rupture n'est atteint, c'est pourquoi nous ne préconisons pas d'abattage immédiat. Cependant, l'évolution de la dégradation doit être surveillée.

Tilleul n°1 : cavité de 38 cm de profondeur au collet

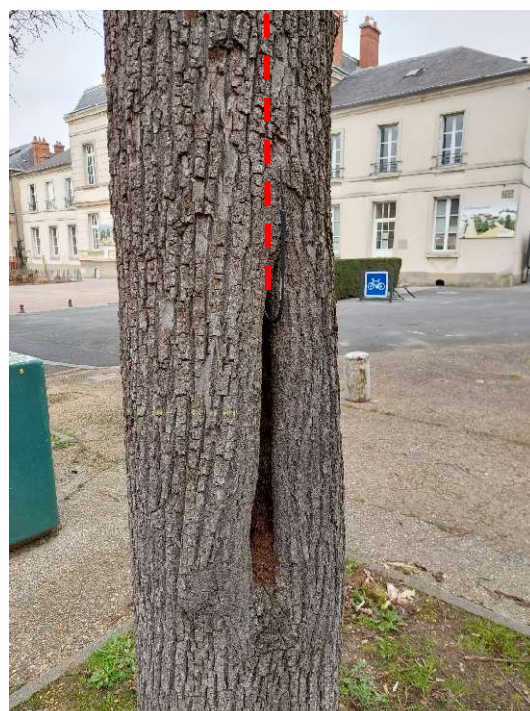
Tilleul n°2 : cavité sur tronc de 55 cm de long, elle remonte d'au moins 1 m dans le tronc

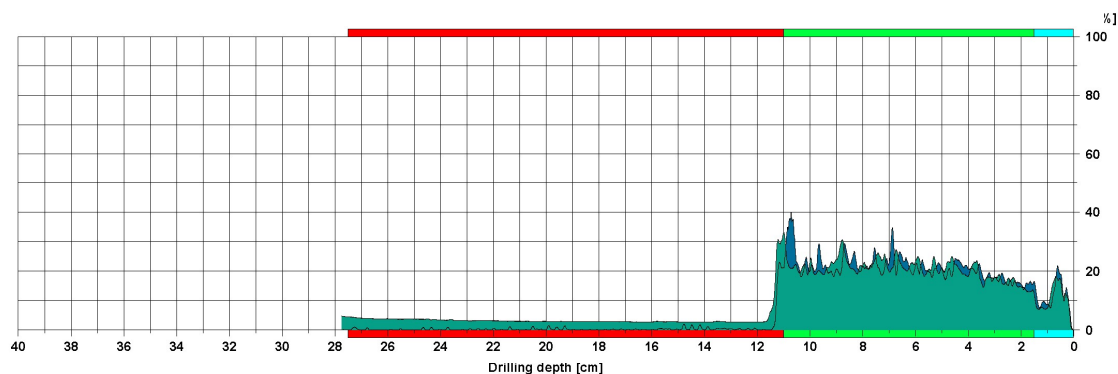
## Tilleul n°4 : courbes issues des sondages au résistographe, à 1,5m de haut sur tronc

■ From 0,00 cm to 1,50 cm : écorce  
■ From 1,50 cm to 11,00 cm : bois sain  
■ From 11,00 cm to 27,50 cm : cavité

Place du 30 Août - Bessancourt  
 Tilia sp. n°4  
 Sondage à 1,5m de haut sur tronc  
 Sondage n°1

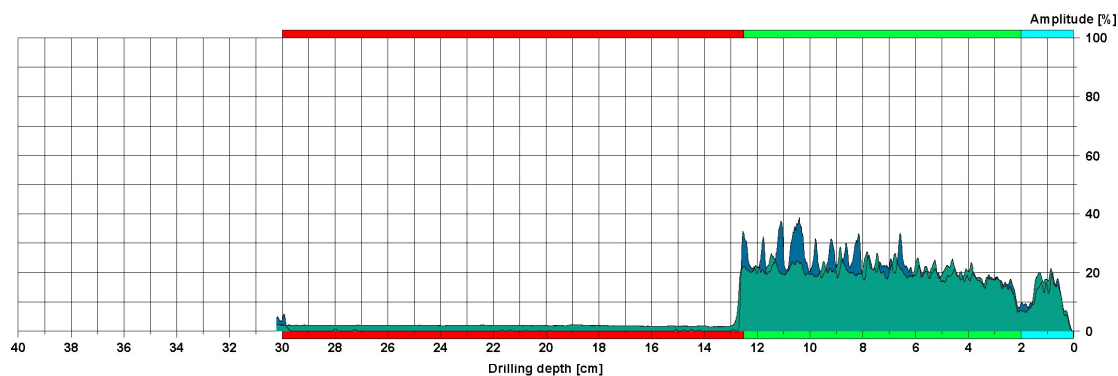
■ From 0,00 cm to 2,00 cm : écorce  
■ From 2,00 cm to 12,50 cm : bois sain  
■ From 12,50 cm to 30,00 cm : cavité

Place du 30 Août - Bessancourt  
 Tilia sp. n°4  
 Sondage à 1,5m de haut sur tronc  
 Sondage n°2

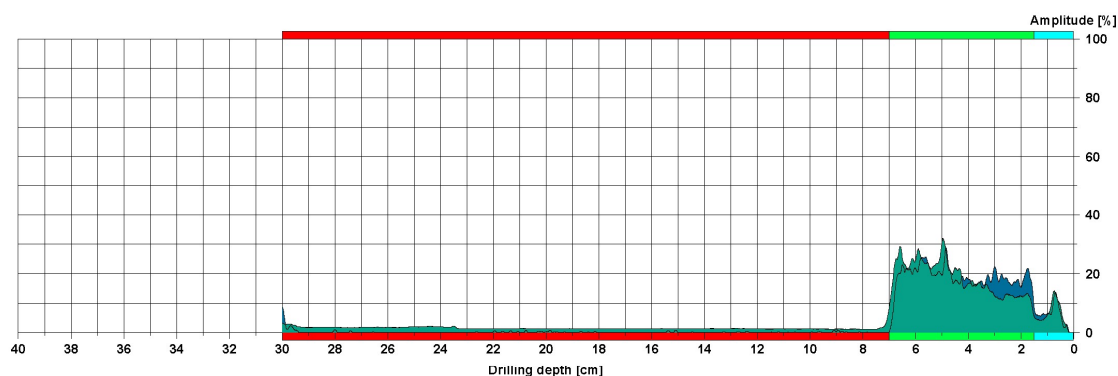
■ From 0,00 cm to 1,50 cm : écorce  
■ From 1,50 cm to 7,00 cm : bois sain  
■ From 7,00 cm to 30,00 cm : cavité

Place du 30 Août - Bessancourt  
 Tilia sp. n°4  
 Sondage à 1,5m de haut sur tronc  
 Sondage n°3

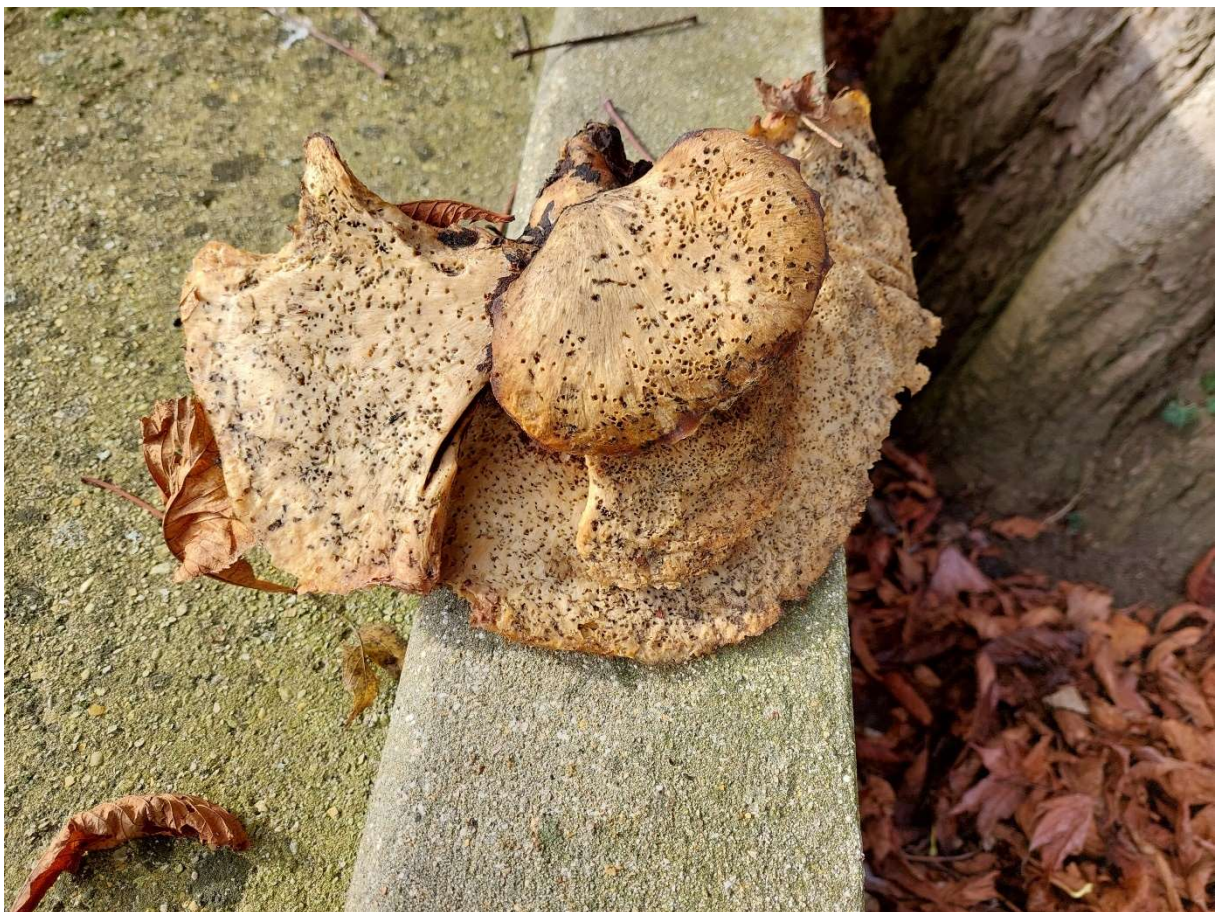
Nous avons trouvé au pied du marronnier n°15 des sporophores, ces sporophores étant très dégradés leur reconnaissance est difficile. Il s'agit probablement du champignon *Polyporus sulfureus* (Polypore soufré).

Ce champignon s'installe dans le bois de cœur à la faveur d'une blessure et épargne l'aubier. La décomposition du bois sous l'action du polypore soufré est réputée très rapide et les cas de rupture d'arbres sont nombreux. Aussi nous recommandons de réaliser une visite en hauteur pour vérifier l'ancrage des suppléants en bordure de zone creuse, et de réduire les suppléants de 2/3 de leur hauteur. L'espérance de maintien de ce sujet est de 5 ans.

Sporophore de champignon tombé au pied du marronnier n°15

Le marronnier situé au 94 Grande Rue a subi d'importante taille par le passé. Il est vraisemblablement atteint par le champignon *Polyporus sulfureus*, nous recommandons de réaliser une visite en hauteur.
